Informe de inspección de rodamientos

Solution Factory Argentina

Reporte de Condiciones Encontradas: ICS# 1 Designation: 23256 CCK/W33 / SKF

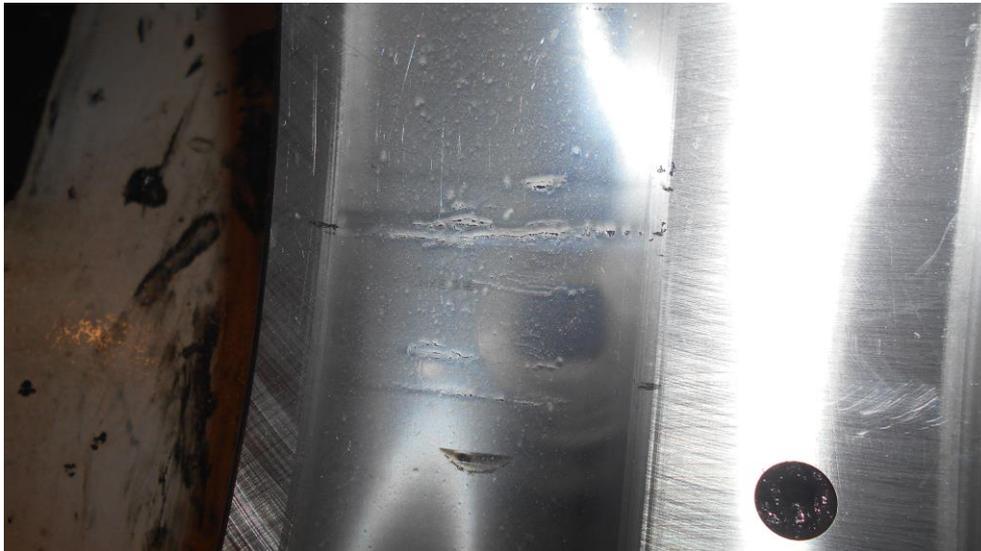
Fatiga / Inicio de fatiga superficial / Microdescascarillado
Corrosión / Corrosión por humedad / Corrosión por contacto
Deformación plástica / Indentación por contaminación

Camino de rodadura de aro externo con fatiga superficial, indentaciones y corrosión por humedad

A partir de las observaciones realizadas en la inspección del rodamiento, se evidencia ingreso de humedad que condujo a una falla en la lubricación.

Se recomienda verificar las condiciones lubricación y el sellado de la aplicación para evitar el ingreso de humedad.

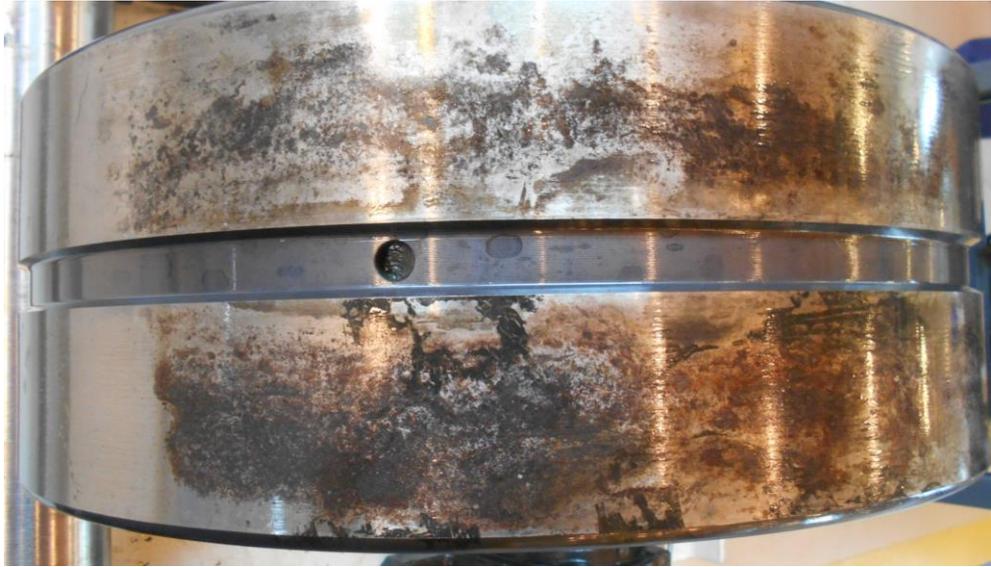
Corrosión de contacto

Controlar las tolerancias dimensionales y de forma del soporte.

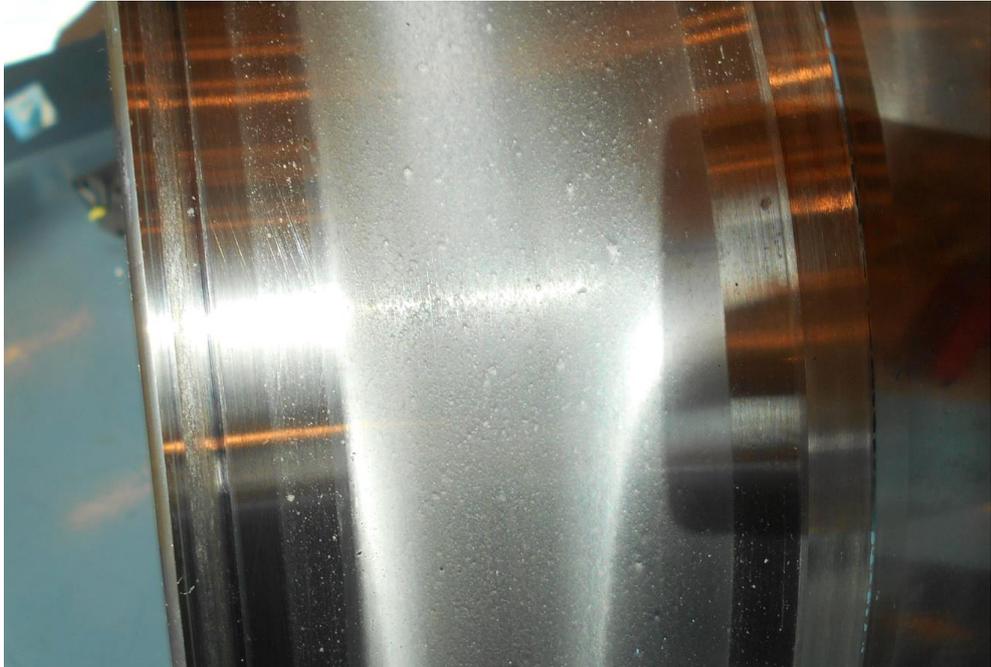
Desgaste / Desgaste abrasivo / Pista Brillante
Deformación plástica / Indentación por contaminación

Camino de rodadura del aro interior con indentaciones

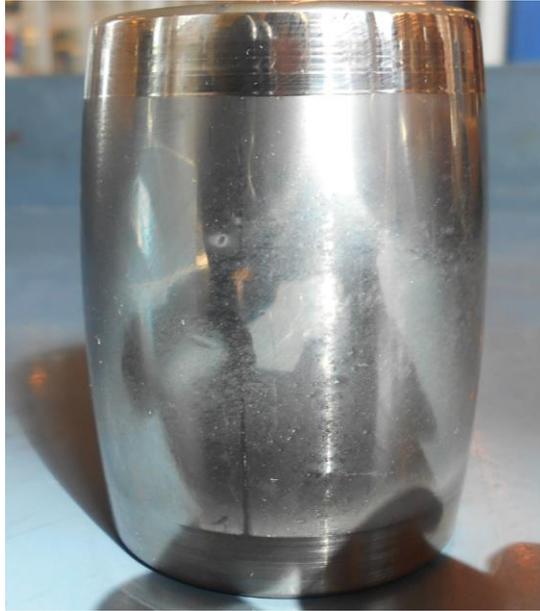
Desgaste / Desgaste abrasivo / Pista Brillante
Deformación plástica / Indentación por contaminación / Indentación por impurezas

Elementos rodantes con fatiga superficial, desgaste e indentaciones.
